K/S Sunset Boulevard Slagelse

## Orienterende bygningsyn

**Sunset Boulevard**

**Idagårdsvej 4, 4200 Slagelse.**

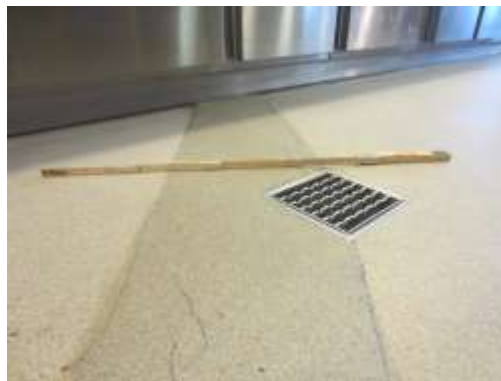
Reparation af epoxygulvet i køkkenområdet, ligger med en lille bule med fald væk fra afløbet.

De få problemer der er angivet under punkt 4, vurderes at kunne udberes for mellem kr. 25.000,- til 50.000,-, såfremt det ønskes udbedret.

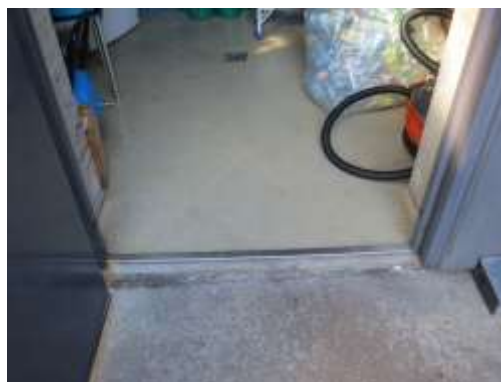
Drænrenden er bøjet og epoxybelægningen "knækker" i dørhullet.

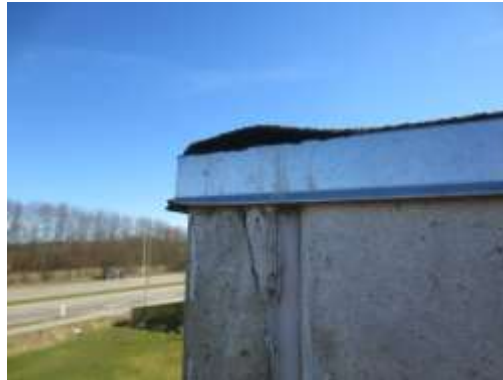
Tagpappet slipper på sternkanten flere steder

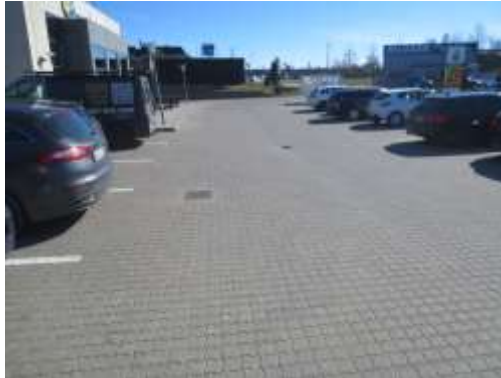
Hele parkerings-  
arealet er belagt  
med bølgesten.  
Belægningen er  
veludført.

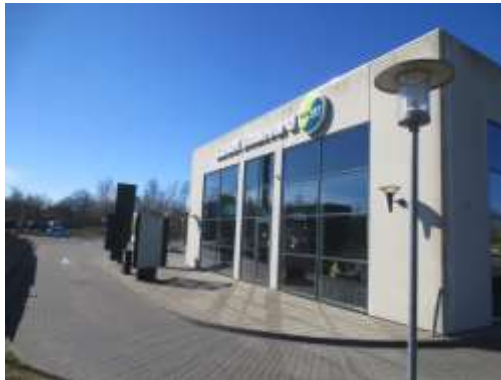
Hele drive-in area-  
let er belagt med  
bølgesten.

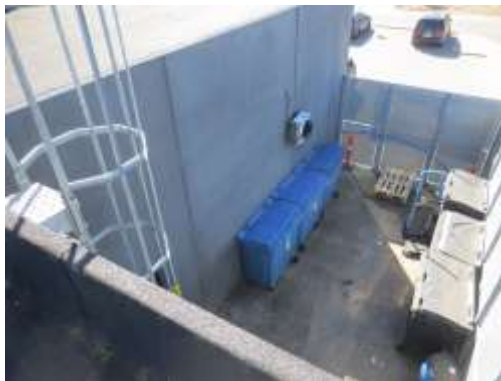
Varegården er  
belagt med beton-  
sten

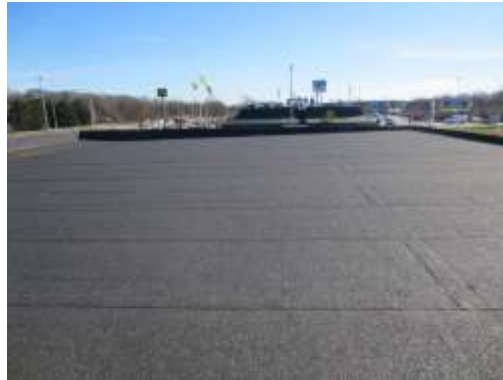
Tagfladen er udført  
med tagpap

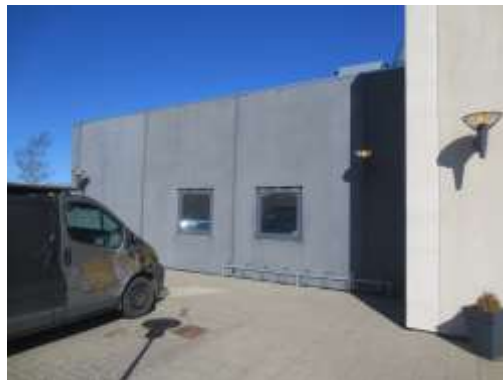
Grå beton facade-  
elementer ved  
køkken og teknik-  
rum

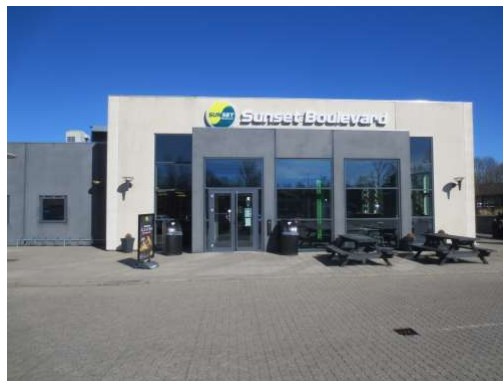
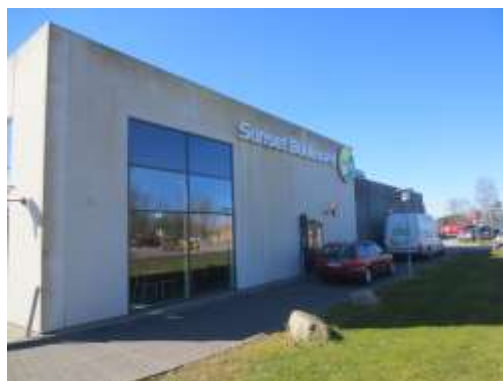
Hvide beton facade-  
delementer ved  
kundeområde
