K/S Fynsk Detail, Assens

Orienterende bygningsyn

Jem & Fix

Dalvænget 22, 5610 Assens

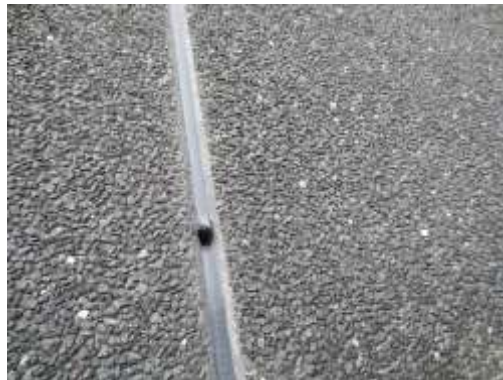
Der er lavet hul i elementfugen mod øst.

De få problemer der er angivet under punkt 4, bør udføres af entreprenøren, senest ved 1-års gennemgangen.

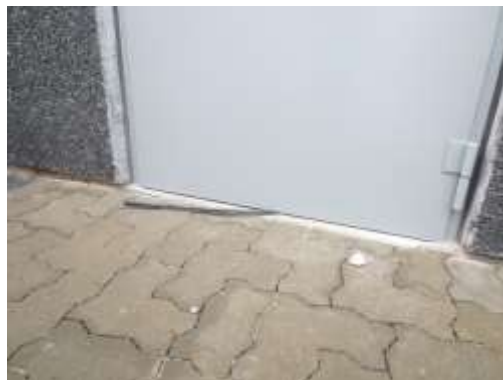
Gummifuge omkring dør mod nord (p-pladsen)

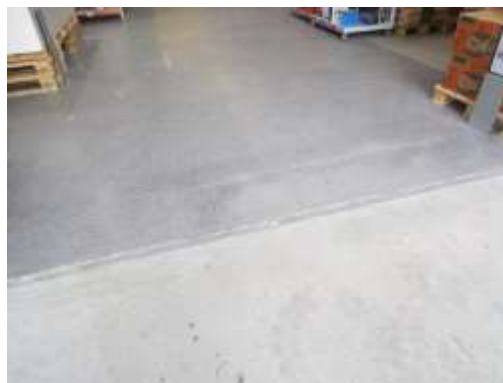
Opretning af lunke i belægningen foran indgangparti samt ved udvendig varegård.

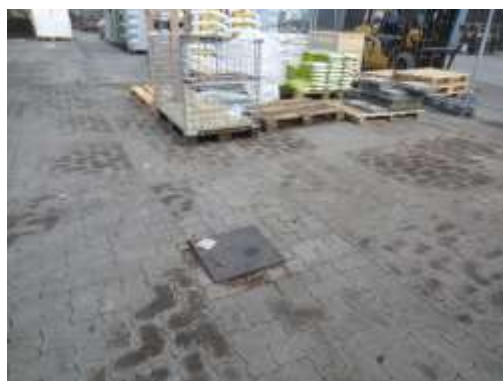
Belægningen skal hæves omkring brønddæksel.

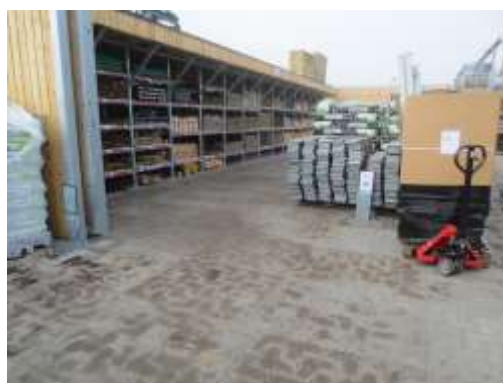
Der mangler sand mellem fugerne. Hvilket gør, at stene skrider fra hinanden ved tung kørsel henover.

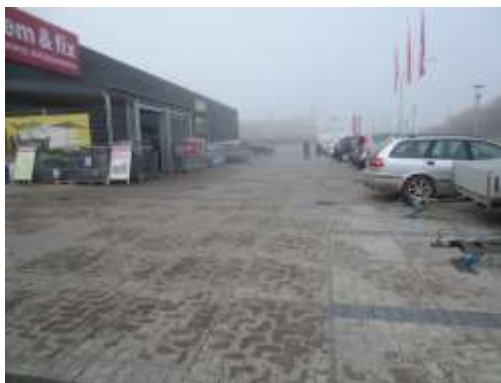
Hele parkeringsarealet er belagt med belægningssten. Belægningen er veludført, men der mangler sand i fugerne.

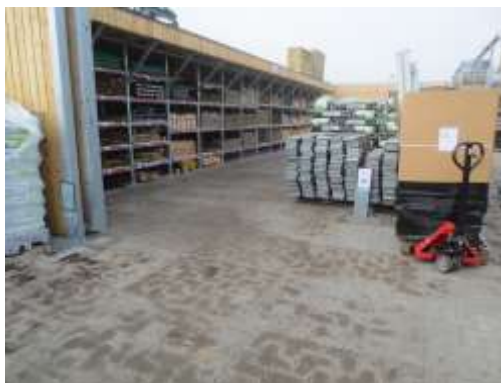
Varegården er belagt med belægningssten. Belægningen er veludført, men der mangler sand i fugerne.
