Teknisk Due Diligence
Final Rapport
2025.01.30

K/S Horsens, Stensballe
Sundgårdsvej 1, 8700 Horsens

INGENIØR'NE har foretaget en Teknisk Due Diligence af ejendommen Sundgårdsvej 1, 8700 Horsens.

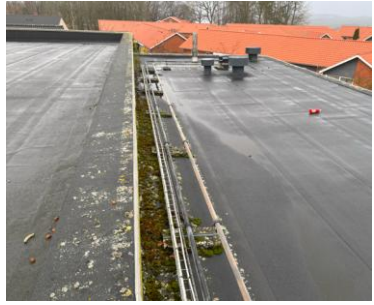
Bygningsdel:	Klimaskærm	Tag
Materiale og opbygning	<p>Tagkonstruktionen er opbygget med bærende præfabrikerede TTS-plader af beton med trapezplader spændende imellem.</p> <p>På trapezpladerne er der trykfast isolering i to lag med dampspærre imellem.</p> <p>Tagbeklædningen består af to lag tagpap.</p> <p>Murkronen er afsluttet med aluminiuminddækning.</p> <p>Der kunne registreres mosbegroning på den nordlige sammenbygning til teknik- og lagerbygningen.</p>

Vurderet stand	God	
Vurderet restlevetid, generelt	10 år+	
Vurderet restlevetid, aktuelt forhold	0 - 2 år	
Omkostninger for arbejdet	2.500	
Anbefaling	For at opretholde en forventet restlevetid på taget på længere end 10 år, anbefales det, at mos fjernes.

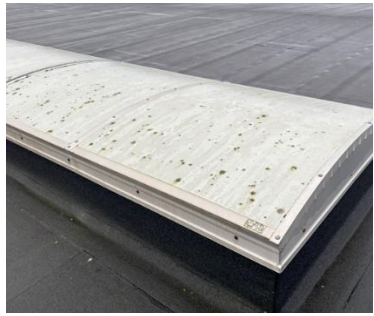
Bygningsdel:	Klimaskærm	Tagvinduer
Materiale og opbygning	<p>På taget er der 4 ovenlysvinduer som skylights af polycarbonat i trærammer.</p> <p>Det ene skylight er tilsluttet brandventilation (ABV)</p>

Vurderet stand	God	
Vurderet restlevetid, generelt	10 år+	
Omkostninger for arbejdet	-	
Anbefaling	-

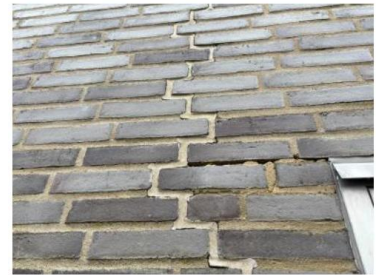
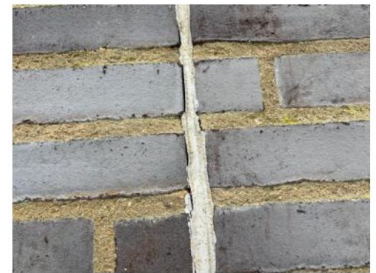
Bygningsdel:	Klimaskærm	Tung facade
Materiale og opbygning	<p>De tunge facader er opbygget af bærende bagmure af præfabrikerede betonelementer. Formuren er skalmuret med mørke tegl, der er spændingsafbrudt af dilatationsfuger af elastiske gummifuger. Hulrummet er isoleret.</p> <p>Facaden fremstår med tegn på mos og smuds.</p> <p>Dilatationsfugerne er forvitrede og nedbrudte og et enkelt sted på vestfacaden, er murværket beskadiget.</p>	
Vurderet stand	<p>God</p>	
Vurderet restlevetid, generelt	<p>10 år+</p>	
Vurderet restlevetid, aktuelt forhold	<p>0 - 2 år</p>	
Omkostninger for arbejdet	<p>15.000</p>	
Anbefaling	<p>Det anbefales, at murværket renses, at murværksskaden udbedres og at dilatationsfugerne udbedres.</p> <p>Rensning er ikke inddraget i nærværende.</p>

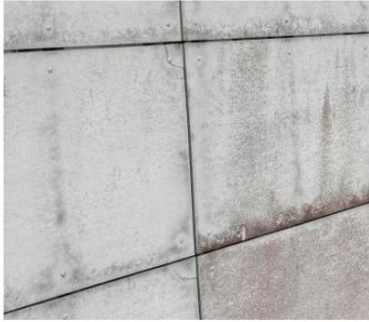
Bygningsdel:	Klimaskærm	Let facade - ventilation
Materiale og opbygning	Den lette væg på taget, der afskærmer ventilationsanlæggene, er opbygget af stålrammer med fastgørelsesskinner af hatteprofiler, der bærer beklædningen. Beklædningen består af hvide fibercementplader. Pladerne fremstår porøse og med adskillige revner - primært omkring fastgørelser. Enkelte loftplader på den udkragede del har sluppet fastgørelsen helt.	
Vurderet stand	Ringe

Vurderet restlevetid	0 - 2 år	
Omkostninger for arbejdet	240.000	
Anbefaling	<p>Det anbefales, at den samlede pladebeklædning udskiftes på vægge og loftsbeklædning.</p> <p>Da hele konstruktionen naturligt er udsat for løbende deformationer grundet svingninger i den statiske udførelse af rammer og fastgørelsesmetode, anbefales det, at når plader udskiftes, vælges et plademateriale, der lettere kan optage bevægelse.</p> <p>Det anbefales, at loftplader fastgøres yderligere.</p>

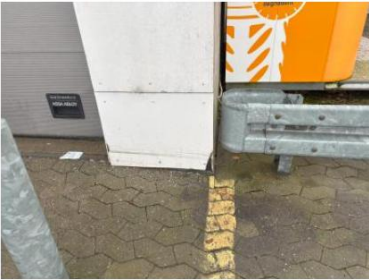
Bygningsdel:	Klimaskærm	Let facade - Lager
Materiale og opbygning	Facadevæggen for lager er opført med en bærende indervæg af præfabrikerede betonelementer med z-profiler og kondensisolering. Den udvendige beklædning består af fibercementplader. Pladerne viser begyndende tegn på at være porøse, dog ikke i samme udstrækning eller fremskredent som ved konstruktionen omkring ventilationen. Der kunne registreres enkelt plader med revner eller skader efter påkørsel el. lign.	
Vurderet stand	Rimelig

Vurderet restlevetid, generelt	6 - 10 år	
Vurderet restlevetid, aktuelt forhold	0 - 2 år	
Omkostninger for arbejdet	Partiel udskiftning (0-2 år) 7.500 Fuldstændig udskiftning (6-10 år) 110.000	
Anbefaling	Det anbefales, at de beskadigede plader udskiftes nu og at den samlede vægbeklædning udskiftes fuldstændigt inden for 10 år.

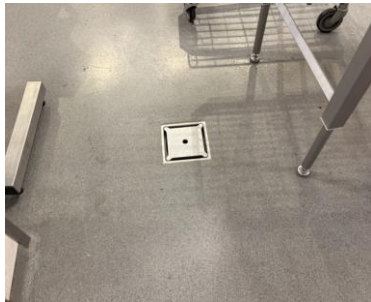
Bygningsdel:	Tekniske installationer	Afløb
Materiale og opbygning	<p>Der er i vådrum etableret gulv afløb som standardinstallationer af rustfrit stål. Fra vaske er der etableret direkte afløb. I slagterafdelingen er der etableret gulv afløb umiddelbart uden kødsi og der er etableret fedtudskiller</p>	
Vurderet stand	God

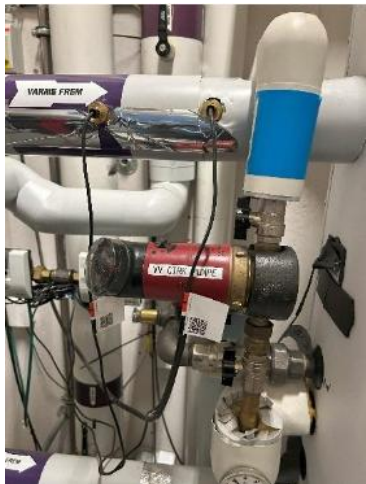
Bygningsdel:	Tekniske installationer	Brugsvandsinstallationer
Materiale og opbygning	Brugsvand leveres af den lokale vandforsyning via delvist indirekte tilslutning. Det kolde brugsvand leveres direkte. Det varme brugsvand leveres via koldvandstilslutningen til en varmtvandsbeholder. Varmtvandsbeholderen drives via varmepumperne og er yderligere tilsluttet el-varmeplade og cirkulationspumpe. Ved besigtigelsen var varmtvandsbeholderen opvarmet til 40°C, hvilket giver en øget risiko for Legionella. Brugsvandsinstallationer i teknikum fremstod umiddelbart ikke indstillet korrekt. Uden yderligere undersøgelser, er det ikke muligt at fastslå en kapitalisering for justering.	
Vurderet stand	Rimelig

Vurderet restlevetid, generelt	10 år+	
Vurderet restlevetid, aktuelt forhold	0 - 2 år	
Omkostninger for arbejdet	-	
Anbefaling	Det anbefales, at lejer, der varetog installationen, sikrer den korrekte installation ved montøren, da dette er inden for garantiperioden.

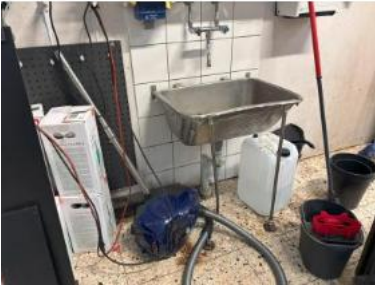
Bygningsdel:	Tekniske installationer	Sanitet
Materiale og opbygning	<p>Kummer og vaske er generelt af glaseret porcelæn. Dog er køkkenvaske og udslagsvask i lager i stål.</p> <p>Fastgørelse og understøtninger til vasken i lager er ødelagt.</p>	
Vurderet stand	God

Vurderet restlevetid, generelt	10 år+	
Vurderet restlevetid, aktuelt forhold	0 - 2 år	
Omkostninger for arbejdet	6.000	
Anbefaling	<p>Det anbefales, at vasken udskiftes og understøttes korrekt.</p>

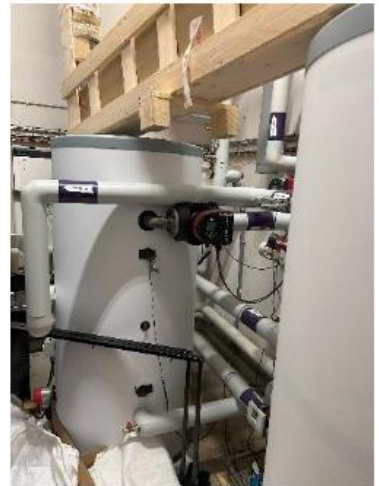
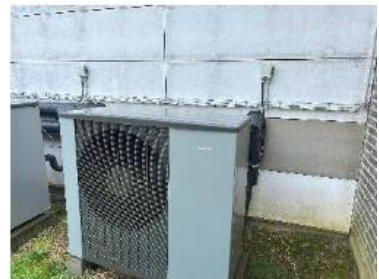
Bygningsdel:	Tekniske installationer	Varmeinstallationen
Materiale og opbygning	<p>Varmeinstallationen er udskiftet fra gas til luft-til-vand varmepumper. Der er placeret 3 kondensatorer udvendigt ved facaden af teknikrummet mod nordvest.</p> <p>Butiksområdet er opvarmet via de to ventilationsanlæg på taget, der opvarmes via varmtvandstank i teknikrummet.</p> <p>Ved besigtigelsen leverede varmepumperne 43°C til ventilationsanlæggets varmflade. Ved besigtigelsen var udetemperaturen omkring 5°C. Varmebladen er oprindeligt projekteret til 70°C.</p> <p>Lagerområdet er opvarmet af kaloriferer. Fremløbstemperaturen hertil er 43°C, hvilket normalt vist ikke er tilstrækkeligt for at kaloriferer er effektive.</p> <p>Velfærds- og kontorområder er opvarmet af radiatorer.</p> <p>Varmeinstallationerne fremstod umiddelbart ikke indstillet korrekt.</p> <p>Uden yderligere undersøgelser, er det ikke muligt at fastslå en kapitalisering for justering.</p>

Vurderet stand	Rimelig	
Vurderet restlevetid, generelt	10 år+	
Vurderet restlevetid, aktuelt forhold	0 - 2 år	
Omkostninger for arbejdet	-	
Anbefaling	Det anbefales, at lejer, der varetog installationen, sikrer den korrekte installation ved montøren, da dette er inden for garantiperioden.

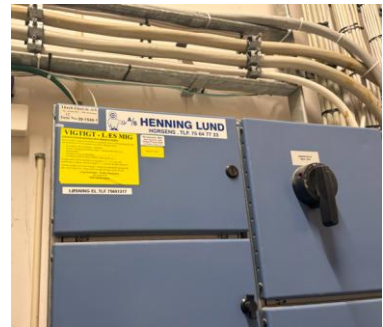
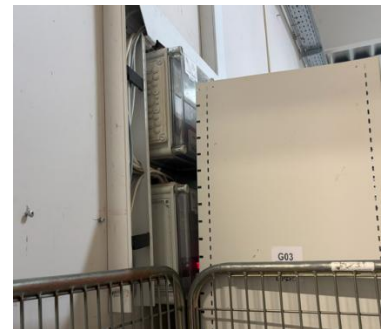
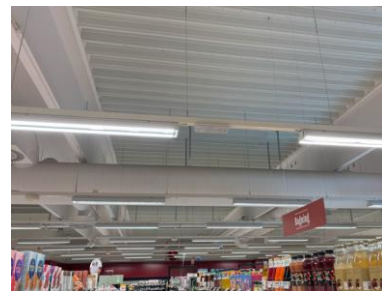
Bygningsdel:	Tekniske installationer	Elinstallationer
Materiale og opbygning	<p>Elinstallationen sker direkte fra leverandøren via hovedtavlen i teknikrummet til bitavler.</p> <p>Indvendig belysning fremstår som nedstroppede linjeamarturer med LED i butiksarealerne og som indbygningsamarturer i det nedhængte loft i velfærdsområderne.</p> <p>Udvendig belysning fremstår som hhv. lygtepæle og væglamper af robust materiale.</p>	
Vurderet stand	<p>God</p>	
Vurderet restlevetid, generelt	<p>10 år+</p>	
Omkostninger for arbejdet	<p>-</p>	
Anbefaling	<p>-</p>

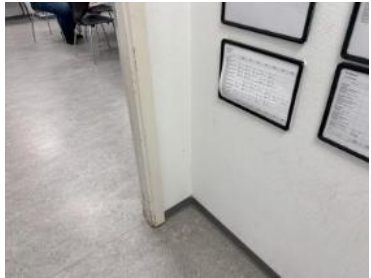
Bygningsdel:	Indvendige forhold	Indvendige døre
Materiale og opbygning	De indvendige døre er standard glatte, malede døre.	
Vurderet stand	God

Vurderet restlevetid, generelt	10 år+	
Vurderet restlevetid, aktuelt forhold	0 - 2 år	
Omkostninger for arbejdet	5.000	
Anbefaling	Gerigter i velfærdsområdet fremstår slidte og med flere skader efter påkørsel mv.

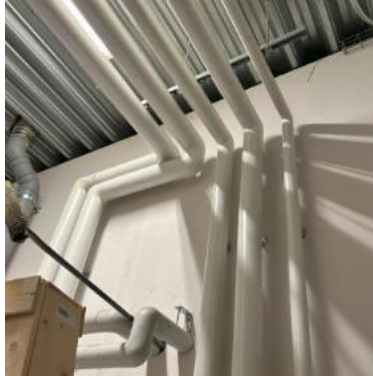
Bygningsdel:	Brand og sikring	Brandlukninger
Materiale og opbygning	Brandlukninger og -forseglinger ved gennemføringer eller ved åbne spalter og føringsveje til tag, er generelt i bygningen udført med brandfuge og/eller -isolering. Der er generelt i bygningen godkendte lukninger ved synlig udførelsesdokumentation som label. Brandlukninger er generelt ikke brudt efterfølgende. Brandgennemføringer og spalter i teknikrum med varmecentral fremstår ikke intakte.

Vurderet stand	Rimelig	
Vurderet restlevetid, generelt	10 år+	
Vurderet restlevetid, aktuelt forhold	0 - 2 år	
Omkostninger for arbejdet	12.500	
Anbefaling	Det anbefales, at brandlukninger etableres eller udføres i teknikrum.

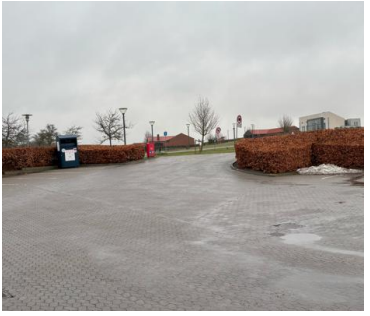
Bygningsdel:	Udvendige arealer	Adgangsveje
Materiale og opbygning	For gående adgang er der etableret en sti ved det sydvestlige skel. For kørende adgang er indkørslen placeret ved det nordøstlige skel.	
Vurderet stand	Rimelig
