K/S Bjerringbro, Østergade

Teknisk Due Diligence  
INGENIØR'NE

## Endelig rapport

| Udgivelsesdato: | 2025-12-02 |

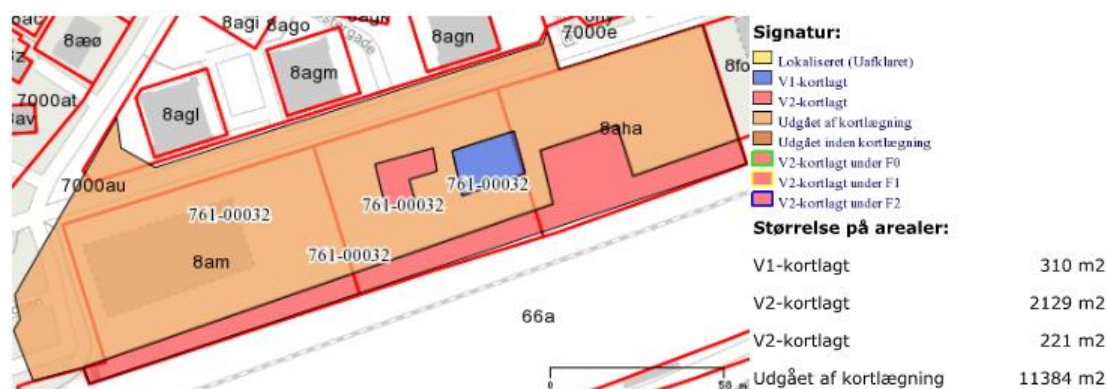
Figur 2 Jordforurening

På matrikel nr. 8am Hjermand By, Bjerringbro er der kortlagt jordforurening på vidensniveau V2. Ejendommen må derfor i henhold til jordforureningsloven ikke overgå til anden anvendelse (følsom anvendelse herunder boligformål, legeplads mv.) som nævnt i lovens § 6, forinden der er meddelt tilladelse efter jordforureningsloven §8 af Viborg Kommune, som er myndighed.

Dertil kendes strømningsretningen for evt. sekundært grundvandsspejl ikke.

Overordnet set betyder dette, at der ved evt. fremtidig ændring, må forventes at være skærpet opmærksomhed på jordforurening.

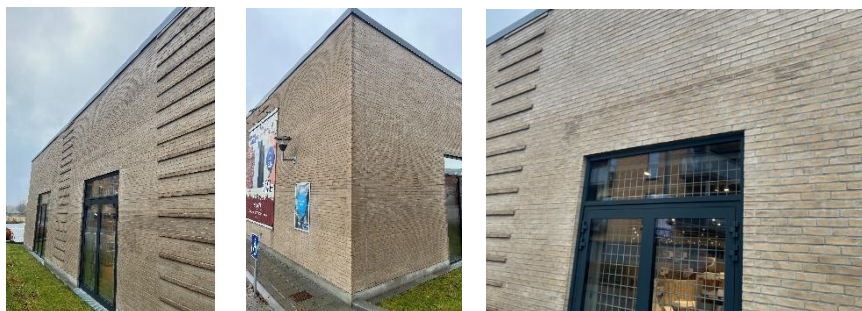
I forbindelse med afleveringsforretningen, 1-årsgennemgangen og INGENIØR'NEs besigtigelse, kunne det konstateres, at der er misfarvninger i teglstenene ifm. vinduesoverliggerne, hvilket indikerer, at der er eller har været indespærret vand i mindre grad.

Der kunne i forbindelse med INGENIØR'NEs granskning af KS materialet i det delte materiale konstateres, at indmuringsdybder af murbindere ikke overholder gældende normer.

Ved vestgavlen kunne det konstateres, at der er behov for eftermonterede murbindere.

Sælger foranstalter, i forbindelse med nærværende rapport, at der etableres studsfugeventilation til afhjælpning heraf.

Sælger foranstalter, i forbindelse med nærværende rapport, at de fornødne ekstra murbindere monteres.

Det anbefales, at der etableres studsfugeventilering af overliggerne.

Det anbefales, at der etableres eftermonterede murbindere i det område mod vest, hvor det kunne konstateres, at yderligere foranstaltninger er nødvendige.
