K/S Sjællandsk Detail, Nordlysvej

# Endelig rapport

| Adresse: | Nordlysvej 1, 4500 Nykøbing Sjælland |
| Sagsnummer: | 2024560-12 |

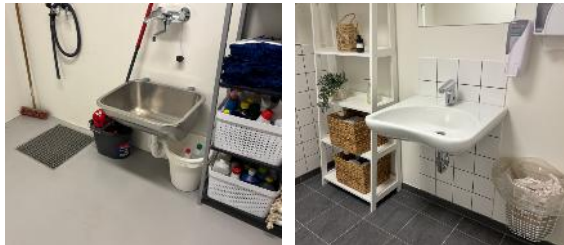
Det kunne konstateres ved besigtigelsen, at der mangler tætningsfuger mellem hhv. vask og kumme og væg på begge toiletter.

Det anbefales, at der udføres tætningsfuger ved alle forhold.

Det er oplyst af sælger, at sælger foranstalter udbedringen, hvorfor forholdet ikke er kapitaliseret i nærværende rapport.
