K/S Roskilde, Køgevej-Ringparken

Teknisk Due Diligence  
INGENIØR'NE

# Endelig rapport

| SAGSNUMMER: | 2024560-21 |

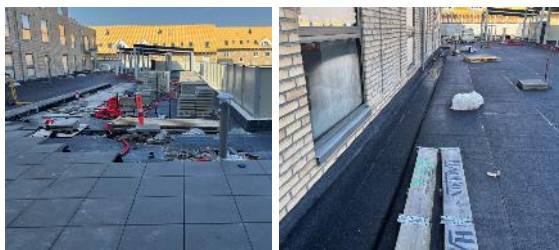
Tagkonstruktionen er opbygget med to lag tagpap og trykfast isolering på præfabrikerede huldækelementer af beton.

På tagterrassen over dele af butiksområdet er tagopbygningen den samme. Dog er tagterrassen belagt med betonfliser på fødder.

Foto fra udførelsesperiode.

Ingen.

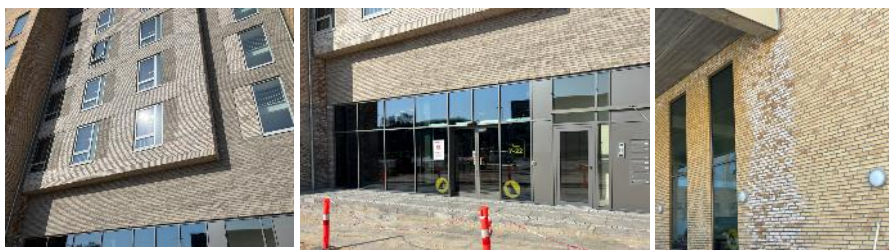
Facaden består af præfabrikerede betonelementer, der er isolerede og skalmurede med gule teglsten. Facaden er opdelt med dilatationsfuger.

Ved bærende søjler mellem vinduespartier, fremstår facaden med isolering og let beklædning af farvet aluminium.

Der kunne registreres enkelte saltudtræk i teglfacader. Dette er normalt forekommende for nyopførte skalmurede facader. Såfremt det ikke aftager af sig selv inden, skal dette registreres ved 1-årsgennemgangen.

Der anbefales ingen aktion ifm. afleveringsforretningen.

Ingen.

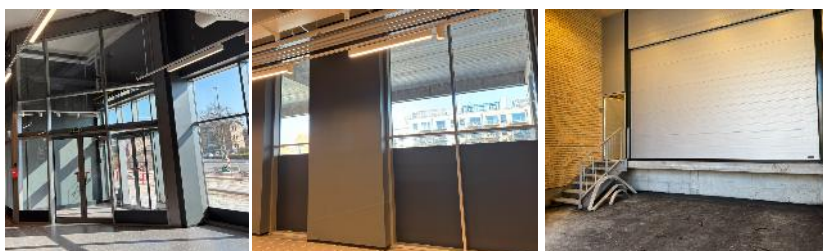
De større glas partier i facaden er 3-lagsglas i aluminiums-systemrammer. Flugtvejsdøre til det fri er 3-lagsglas i aluminiumsrammer. Øvrige facadedøre fremstår som glatte, indfarvede ståldøre. Skydedøre i vindfang og ved flaskeautomat er af glas. Porten ved vareindleveringen til det uopvarmede lager er en standard ledhejseport.

Ingen.

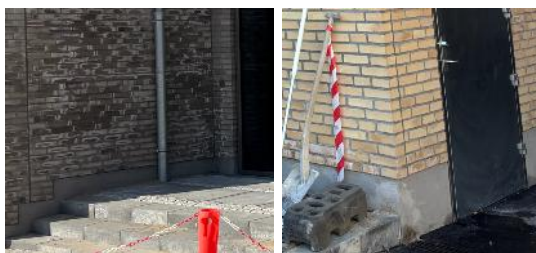
Fundamenter var naturligt ikke synlige ved besigtigelsen. Fundamenter er udført som in-situ støbte, armerede betonfundamenter og er aftrappede ifm. den naturlige terrænstigning. Fundamenter fremstår intakte og der kunne ikke registreres afvigelser i øvrige bygningsdele. Sokler fremstår som pudsede letklinkerblokke.

Ingen.

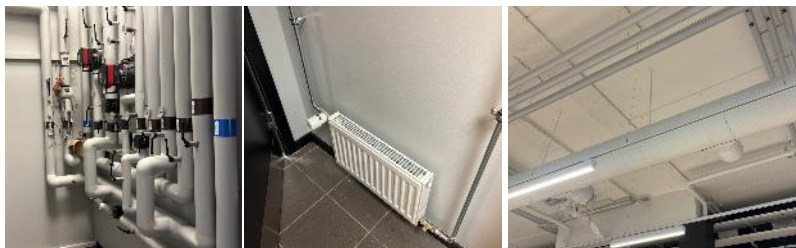
Ejendommen opvarmes via fjernvarme.

Erhvervslejemålet er tilsluttet indirekte fjernvarme med veksler i blandesløjen ved tilslutningen.

Varmen fordeles i butik og det opvarmede lager via ventilationsanlæggets varmelegeme, der er etableret med varmegenvinding.

Velfærdsområderne opvarmes via radiatorer og vindfanget er suppleret med et varmetæppe.

Ingen.

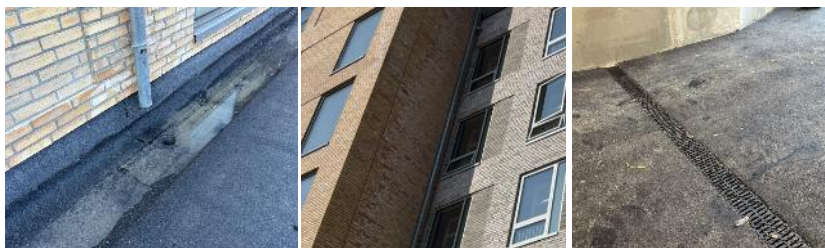
Regnvand fra ejendommens primære tage ledes til regnvandskloakeringen via tagbrønde og udvendige faldstammer.

Regnvand fra tagterrassen over den ene del af butiksområdet, ledes til regnvandskloakeringen ad skotrender under belægningen via tagbrønde og indvendige faldstammer.

Regnvand fra facade og befæstede arealer ledes til regnvandskloakering via punkt- og linjedræn i terræn.

Regnvand er separeret fra spildevand.

Ingen.

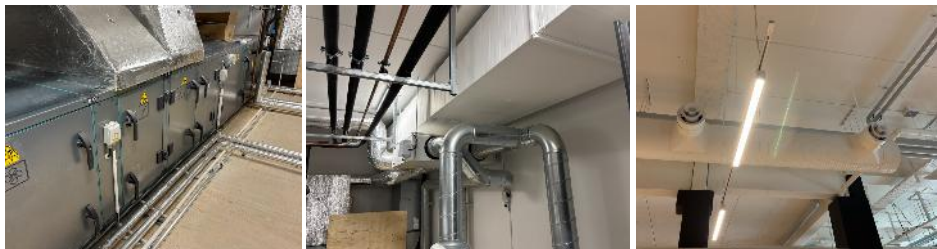
Erhvervslejemålet er forsynet med et større ventilationsanlæg på det indskudte dæk i det varme lager. Ventilationsanlægget er etableret med varmelegeme og varmegenvinding, hvor varmen fordeles med fast og synlig rørføring. Der er etableret et mindre ventilationsanlæg til proceshåndtering i velfærdsområderne og i ventilationsrummet. Erhvervslejemålet er ikke forsynet med køl. Montrekøl er placeret i det kolde lager og driftes af lejer.

Ingen.

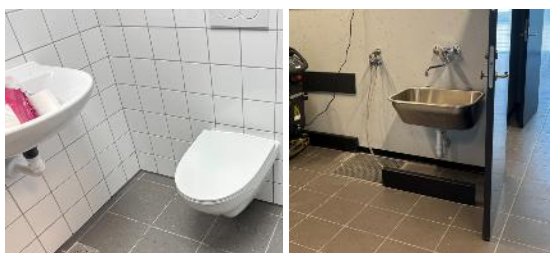
Der er i vådrum etableret gulvfløb som standardinstallationer af rustfrit stål og rørføring i plast. Sanitet består af kummer og vaske af glaseret porcelæn. Udslagsvasken i det varme lager er af stål. Spildevandsledninger løber under terræn og terrændæk og er separeret fra regnvand.
