Teknisk Due Diligence
Final Rapport
2025.01.30

K/S Horsens, Stensballe
Sundgårdsvej 1, 8700 Horsens

INGENIØR'NE har foretaget en Teknisk Due Diligence af ejendommen Sundgårdsvej 1, 8700 Horsens.

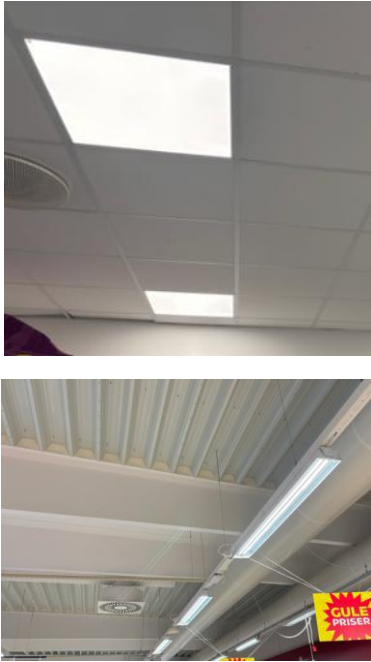
Bygningsdel:	Indvendige forhold	Lofter
Materiale og opbygning	Lofter i velfærdsområder fremstår som nedhængte systemlofter i skinner af mineraluld. Der er ikke lofter i de øvrige arealer, hvor den bærende konstruktion fremstår synlig og malet. Loftet er ikke malet i lagerområdet.	
Vurderet stand	God

Vurderet restlevetid	10 år+	
Omkostninger for arbejdet	-	
Anbefaling	-

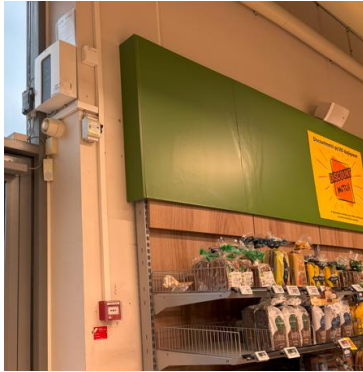
Bygningsdel:	Indvendige forhold	Indvendige vægge
Materiale og opbygning	Indvendige vægge fremstår glatte og malede	
Vurderet stand	God

Vurderet restlevetid	10 år+	
Omkostninger for arbejdet	-	
Anbefaling	-

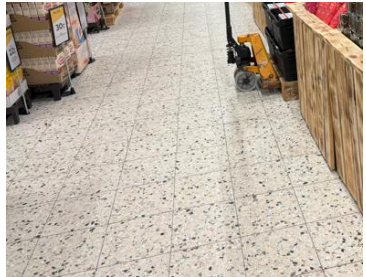
Bygningsdel:	Indvendige forhold	Gulve
Materiale og opbygning	Gulve i velfærdsområdet er af vinyl/linoleum og af keramiske klinker i våd- og fugtzoner. Gulvbelægning i butiksområdet består af lyse, keramiske klinker som marmorsplitgulv. Gulvet i lagerområdet fremstår som støvbundet, rå beton.	
Vurderet stand	God

Vurderet restlevetid	10 år+	
Omkostninger for arbejdet	-	
Anbefaling	-

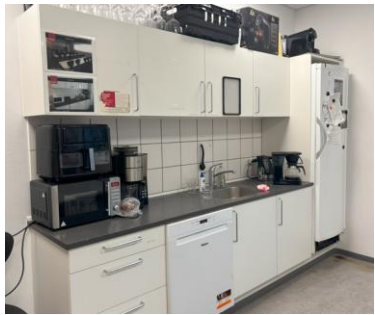
Bygningsdel:	Indvendige forhold	Fast inventar
Materiale og opbygning	I velfærdsområdet er der monteret et mindre tekøkken med standardlåger og -bordplader med tilhørende køkkenvask, køleskab og opvaskemaskine	
Vurderet stand	God

Vurderet restlevetid	10 år+	
Omkostninger for arbejdet	-	
Anbefaling	-

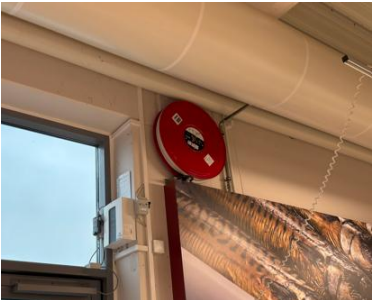
Bygningsdel:	Brand og sikring	Aktiv brandsikring
Materiale og opbygning	Ejendommen er etableret med automatisk brandalarmering (ABA), Brandventilation ved skylight (ABV) samt aktiv trykvarsling (IVA) og automatisk dørlukning i brandsektioner og -celler (ABDL). Ydermere er der etableret vandfyldte slangevindere og pulverslutningsudstyr i lagerbygningen.	
Vurderet stand	God

Vurderet restlevetid	10 år+	
Omkostninger for arbejdet	-	
Anbefaling	-
